L'EROSION ET L'EVOLUTION DU LITTORAL A LA SUITE DES TEMPETES DE L'HIVER 2013-2014

Paul Bernier

au nom de la Commission Nature et Environnement

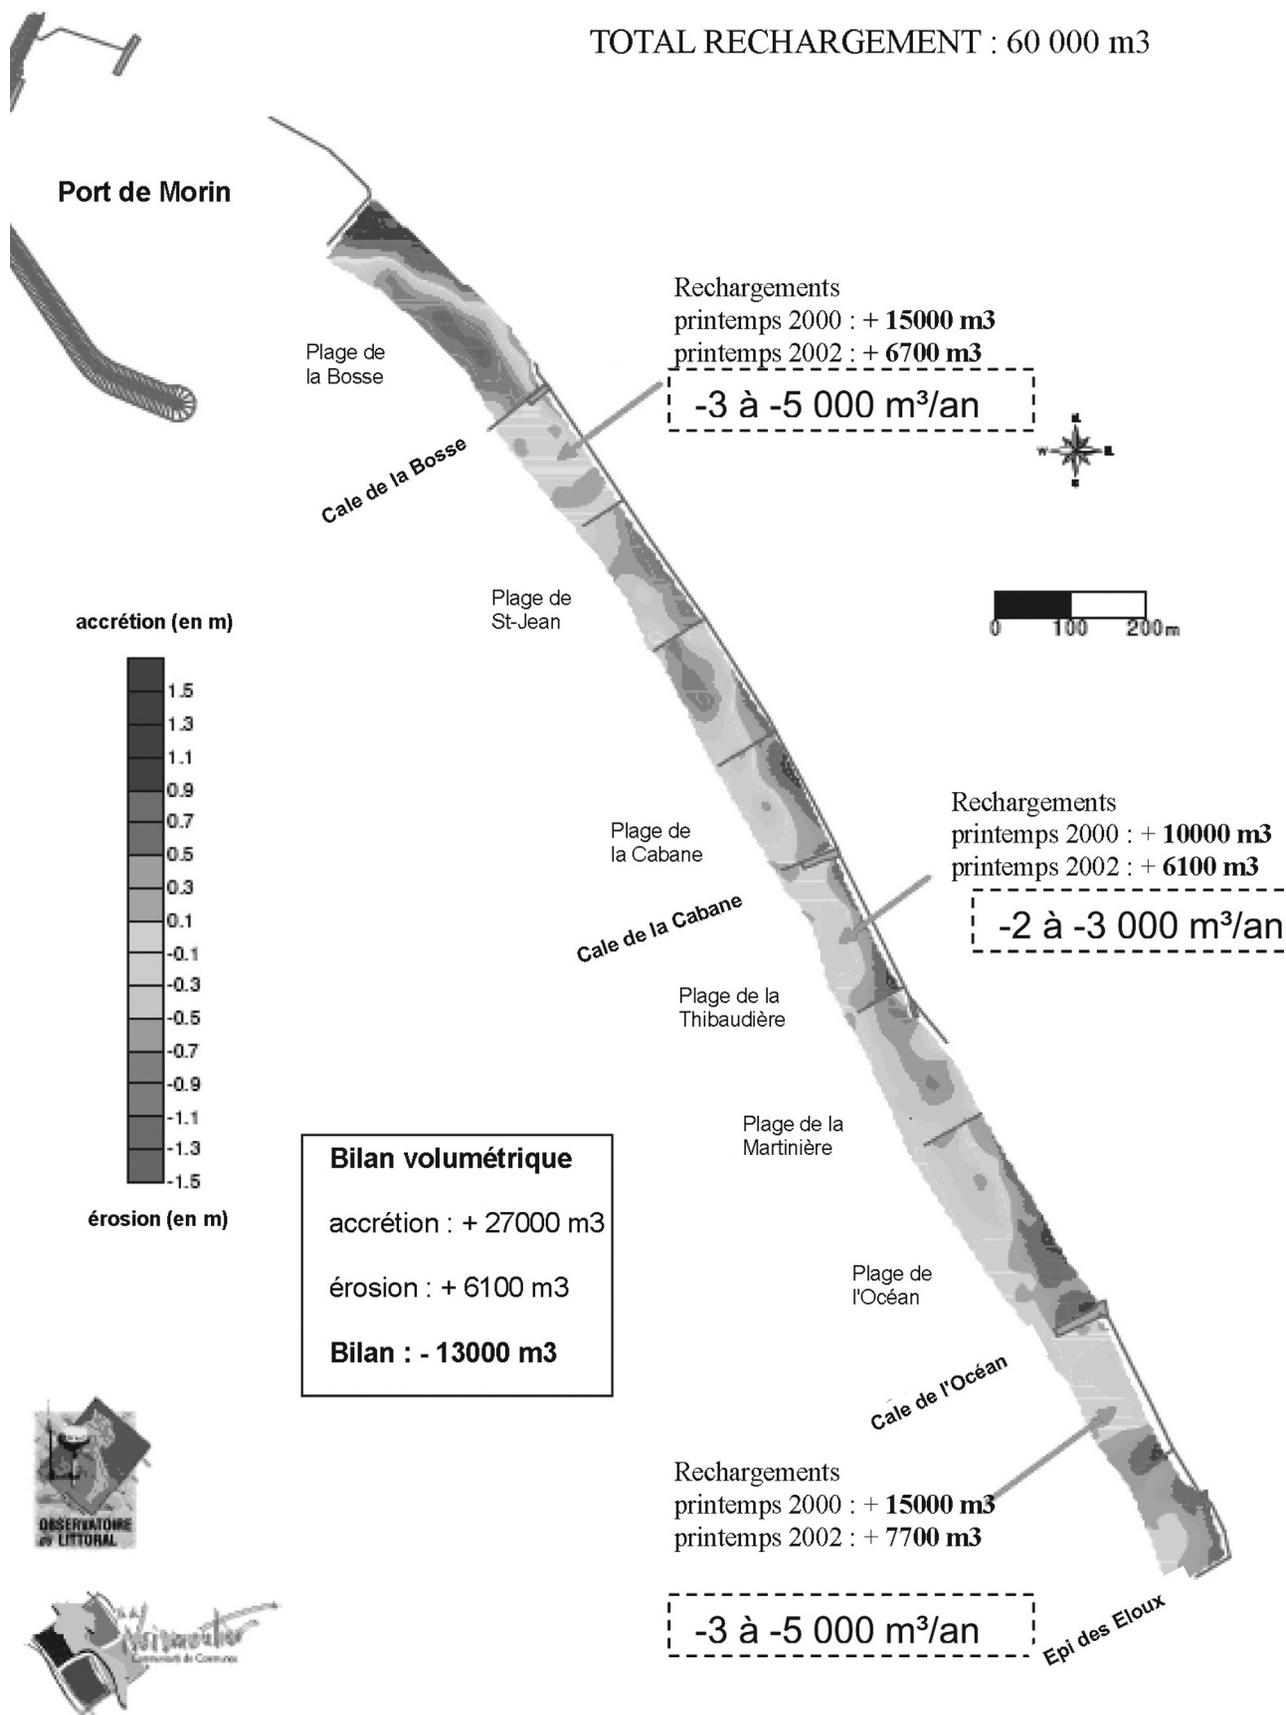
Photo 2A - Les casiers (espaces limités par deux épis) situés entre le Port de Morin et les Eloux sont vides ou à remplissage inverse. Plus la couleur tend vers le gris soutenu, plus le casier est vide ; la couleur noire indique un remplissage de sable. Le premier casier au sud du port de Morin est à remplissage inverse, indiquant un courant inverse par rapport à la dérive littorale. Dessin Communauté de Communes.

L'examen des rapports DHI (2008 et 2009), mis en ligne au printemps dernier par la Communauté de Communes, permet de voir le fonctionnement de tout le secteur situé entre le port de Morin et Punta Lara. La modification de l'écoulement des sédiments, engendrée par la présence du port de Morin, se manifeste immédiatement au sud de ce dernier par la présence de neuf épis. Chaque casier (espace encadré par des épis) est censé arrêter le sable qui transite. Pourtant, ils sont pour la plupart vides ou à remplissage inverse (ce qui montre un courant contraire tourbillonnant) (photo 2A) et lorsqu'ils présentent un peu de sable, c'est à la suite d'apports artificiels. Au niveau de l'épi des Eloux, l'érosion est intense et doit être mise en relation avec le courant de retour vers le large orienté WNW qui aspire le sable au lieu de le retenir (photo 2B). Tous les efforts effectués jusqu'à présent n'en sont pas venus à bout.

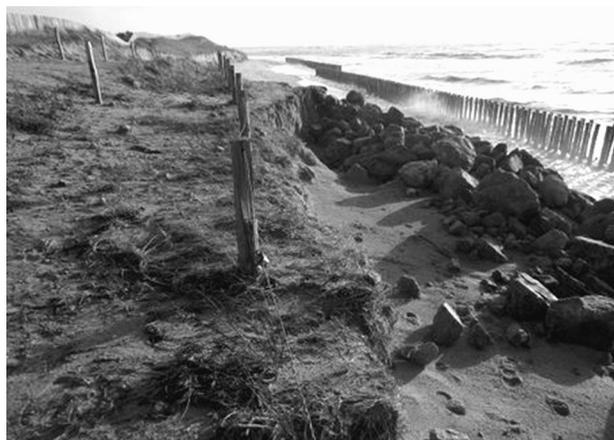
Ce secteur face à l'océan subit directement les effets des fortes houles d'Ouest qui dominent en hiver et naturellement les tempêtes de l'hiver ont malmené cette côte. L'enrochement provisoire a été déstructuré et l'arrière a été érodé (photo 1) au point qu'il a été nécessaire d'intervenir en urgence (photo 2) pour remettre en place l'enrochement et conforter l'arrière d'un apport de sable. La longueur du secteur érodé est limitée au sud immédiat de l'épi des Eloux et la présence des pieux hydrauliques vers Punta Lara permet de retenir correctement le sable.

Photo 1 - Les Eloux, 3 janvier 2014, dislocation de l'enrochement et érosion à l'arrière, pieux hydrauliques malmenés et inclinés après la tempête de fin d'année 2013. Photo Victor Adrien.

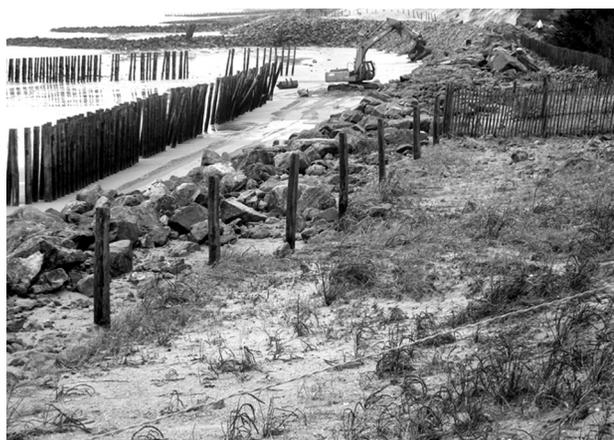
Photo 2 - Les Eloux, 4 janvier 2014, restauration en urgence des dégâts de la tempête, la suivante est déjà annoncée. Photo Victor Adrien

La Communauté de Communes a un nouveau projet pour ce secteur, présenté par DHI où les neuf épis du nord sont réduits à cinq épis plus longs, l'épi des Eloux est lui-même allongé. Pour la partie sud, quatre épis sont prévus dont le plus long est situé à Punta Lara. Les travaux commenceraient par le sud et prévoiraient le démantèlement des enrochements. Comment l'érosion forte au niveau de l'épi des Eloux peut-elle ainsi être jugulée ? Ce dispositif permet-il de réguler les courants tourbillonnants du sud du port de Morin et

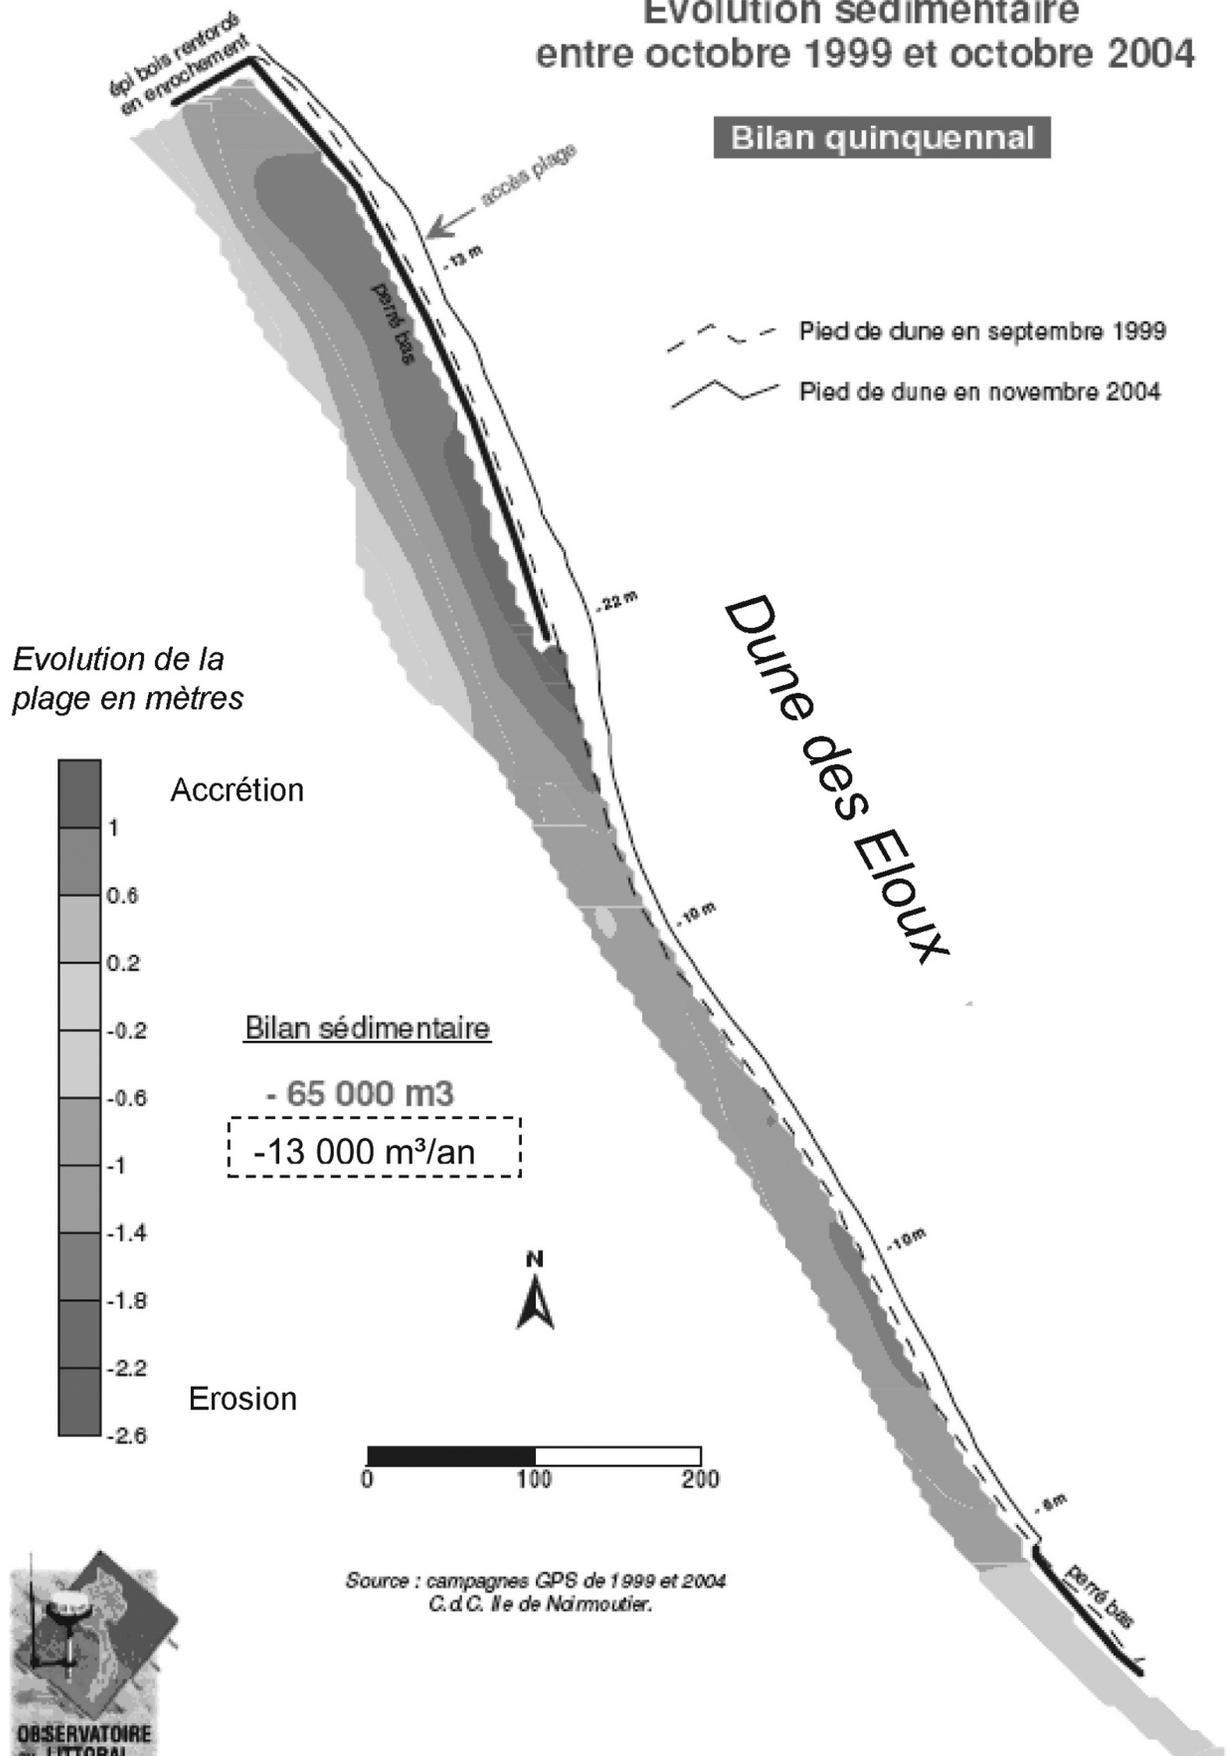
SITE DES ELOUX

Evolution sédimentaire
entre octobre 1999 et octobre 2004

Photo 2B - La couleur d'un gris soutenu montre une érosion intense au sud de l'épi des Eloux. C'est le secteur très altéré et vulnérable de cette côte. Dessin Communauté de Communes

ralentir, voire effacer le courant de retour si perturbant ? L'installation d'épis à la place des pieux ou des enrochements qui ont montré leur inefficacité, sera-t-elle capable de résoudre les effets des assauts très forts de la mer lors des tempêtes ? Nous espérons naturellement que oui, mais nous sommes aussi dubitatifs et perplexes. Notre vigilance sera grande par rapport à l'évolution de ce secteur.

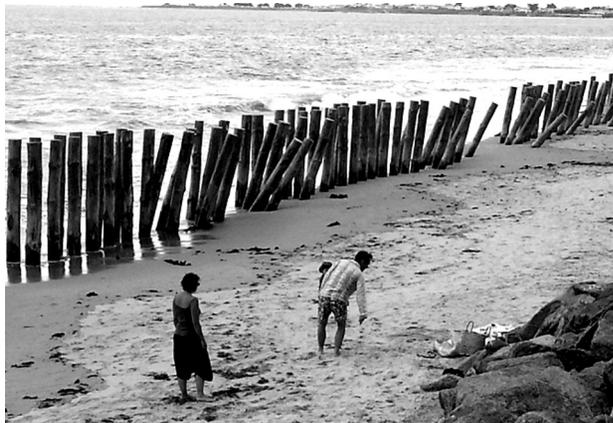
Jusqu'à présent épargné depuis l'installation des pieux hydrauliques, ce secteur a été malmené par les tempêtes de l'hiver, le plus souvent orientées sud-ouest et un certain nombre de pieux ont été déchaussés et basculés (photo 3). Cela montre à quel point une structure apparemment efficace aux vents dominants peut être fragilisée par des vents orientés différemment pendant une longue période.

Photo 3 - L'Hommée. Contrairement aux années précédentes, les pieux hydrauliques ont souffert des tempêtes successives de l'hiver. 28 août 2014. Photo Paul Bernier

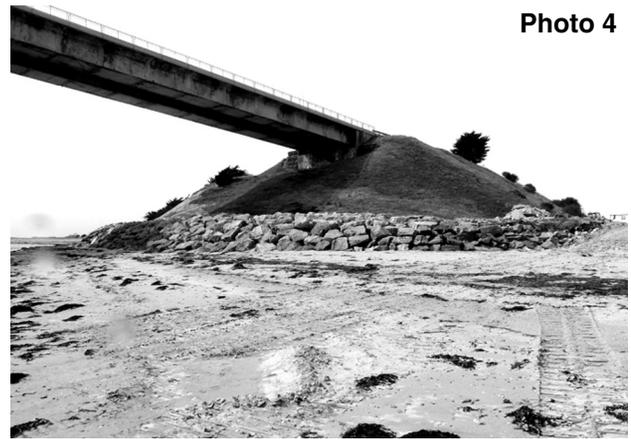
Le Goulet de Fromentine correspond à un delta de marée dont le chenal principal est normalement axial orienté est-ouest, mais en réalité sa position oscille d'une rive à l'autre en fonction de la dérive littorale, de la houle et des apports sédimentaires (Verger, 1968 et 2005 ; Bernier et Gruet, 2011). Depuis quelques années, il jouxte la pointe sud de la Fosse et provoque une érosion intense au niveau de la première pile du pont et surtout au niveau de la culée. Diverses tentatives de protection sans succès de cette culée, ces dernières années, a conduit à apporter un renfort par enrochement périphérique (photo 4). Les premières piles ont également été aménagées et renforcées pour lutter contre leur déchaussement.

Photo 4 - La Fosse. Les travaux de restauration du pont ont été effectués pendant l'hiver et la culée nord a été protégée par un enrochement. 8 mai 2014. Photo Paul Bernier

Compte tenu de la violence du courant de marée orienté vers l'extérieur de la Baie pendant 10 heures sur 12, l'enrochement aurait pu être assorti de petits épis qui auraient permis de retenir le sable. L'érosion s'est déplacée vers le nord au-delà de l'enrochement où la côte recule et les arbres présentent leurs racines dénudées avant de tomber.

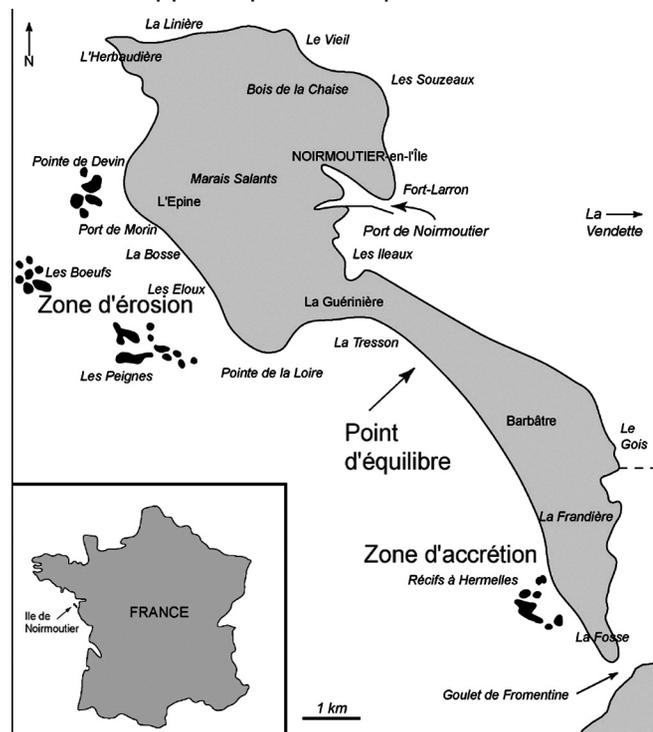
La façade ouest de l'île montre deux visages (photo 5). Au nord, la côte est marquée par une érosion intense dont le maximum est situé aux Eloux, tandis que le sud montre une accumulation sableuse dont le maximum est observé vers la Fosse. Entre les deux, il y a naturellement un secteur où il y a une certaine stabilité du niveau sableux, appelé point d'équilibre. Il se situe

Photo 5 - Carte schématique de l'île montrant le point d'équilibre entre érosion au nord et accumulation au sud. Dessin Paul Bernier

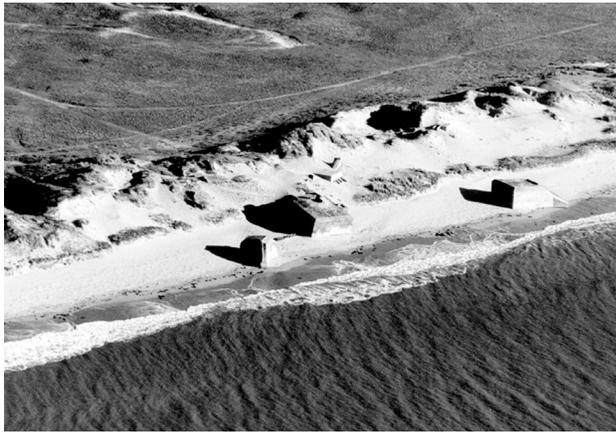
approximativement au niveau des blockhaus basculés sur la plage (photo 6).

Photo 6 - Vue aérienne des blockhaus de la Guéribière basculés sur la plage, montrant l'érosion de la dune environnante, entre zones herbues et zones sableuses. Mai 2001. Photo Benoît Raimondeau

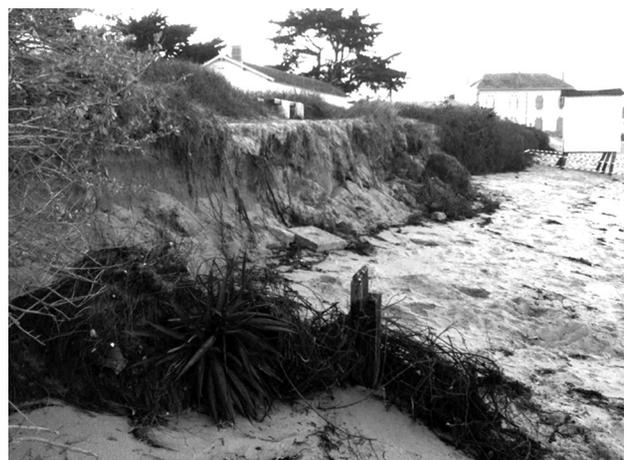
Les plages de la façade est n'ont pas elles non plus été épargnées et le Vieil où les maisons sont très près de la plage sont les premières concernées, la dune qui les protège ayant été endommagée (photo 9) et la végétation qui la tient s'écroule. Les risques d'inondation ont été sommairement contenus par l'accumulation de sable sur les points bas plus vulnérables de Mardi-Gras et de la Madeleine (photo 10).

Photo 9 - Recul de la côte au Vieil. Effondrement de la petite dune protectrice des habitations. La cabine de bain est chancelante. 14 mars 2014. Photo Fanny Potier

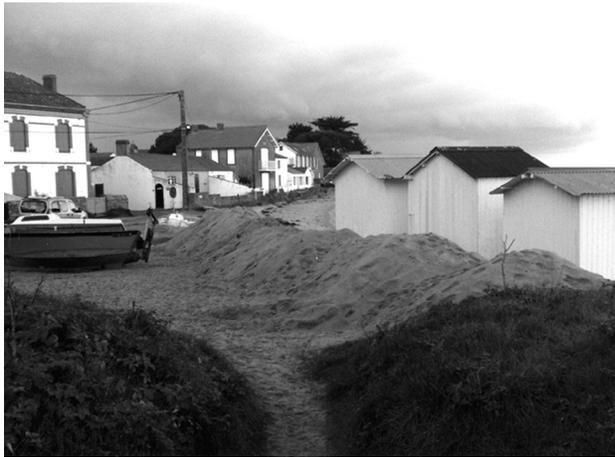
Photo 10 - Protection par accumulation de sable le long des passages vulnérables. Le Vieil. 14 mars 2014. Photo Fanny Potier

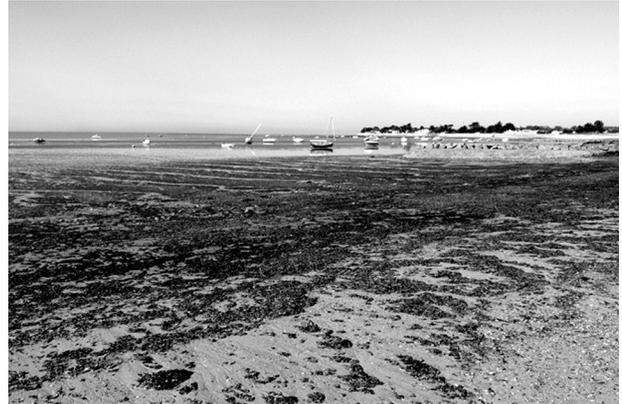
Photo 13 - Dépôt d'algues vertes sur le littoral de la Guérinière. 25 juillet 2014. Photo Paul Bernier

Plusieurs arrivées massives d'algues vertes se sont effectuées en juillet et août 2014 (photo 13). Elles n'ont jamais eu un caractère inquiétant pour la santé. Les causes sont sans doute à rechercher dans l'élévation de la température des eaux en liaison avec la douceur de l'hiver et des apports à la mer pendant cette période de nutriments (engrais agricoles et phytosanitaires), favorables à leur pousse. Certains platiers algaires riches en algues brunes ont été détruits par les tempêtes de l'hiver et conquis ensuite par ces algues opportunistes.

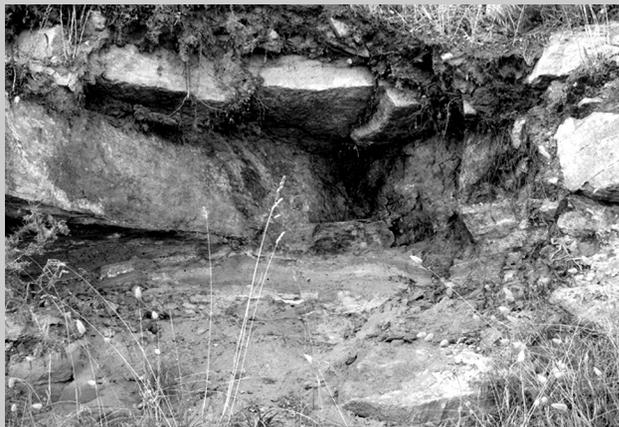
Les pluies fournies du printemps 2013 suivies de l'été chaud et sec ont provoqué la chute, fin août puis pendant l'hiver, de blocs rocheux instables (photo 11) à la limite entre la plage St-Pierre et les Sableaux. Cet emplacement est très prisé des touristes et il est dominé par un sentier littoral très fréquenté pendant l'été. Nous l'avons signalé à la Mairie, mais la protection apportée à cet environnement a été plutôt dérisoire par des piquets et des bandes rouges et blanches de protection vite dégradées (photo 12), et sans aucune explication sur la raison de leur installation. Le chemin supérieur n'a pas non plus été modifié en dépit du danger et le passant qui l'emprunte n'est pas informé.

Photo 11 - Chute de blocs rocheux entre Les Sableaux et la plage Saint-Pierre, le 31 août 2013. Photo prise le 1^{er} septembre 2013, Paul Bernier

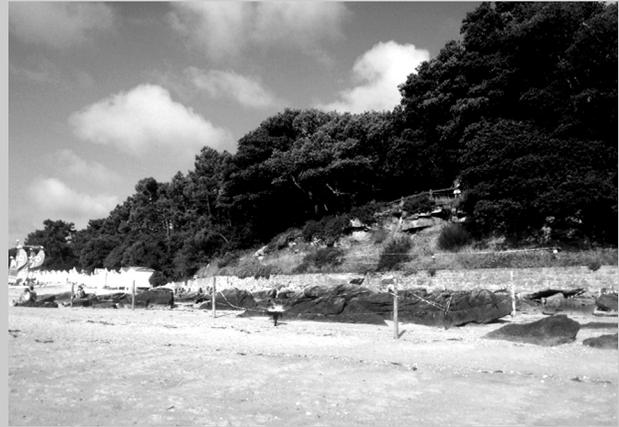
Photo 12 - Protection minimale et manque d'information du danger de ce secteur. 26 juillet 2014. Photo Paul Bernier
