A CHAQUE ANNEE SON LOT DE DESORDRES (2014-2015)

Paul Bernier

Président de la commission Nature et Environnement

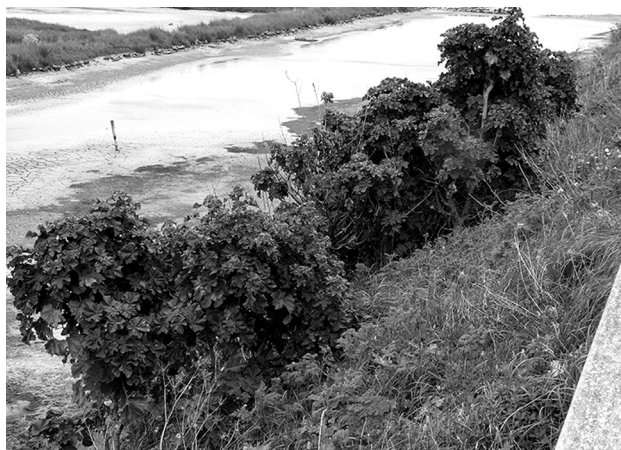
Seule une végétation herbeuse contrôlée, dont les racines sont courtes, fines et sans danger, est acceptable. Outre les ronces, on trouve des mauves arborescentes (photo 1), des Baccharis bien connus pour leur caractère invasif, des Rouches (Arroches), des Tamaris (photo 2) et des figuiers qui se sont bien développés en seulement trois mois.

Photo 1 : Jetée Jacobsen, mauves arborescentes
Photo Paul Bernier

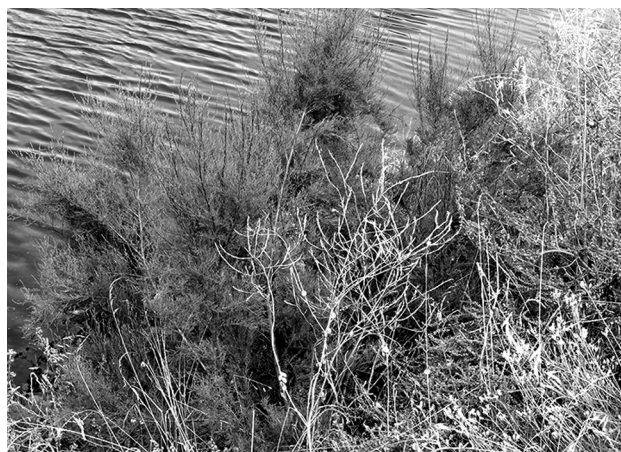
Photo 2 : Jetée Jacobsen, tamaris- Photo T. Gonzalez

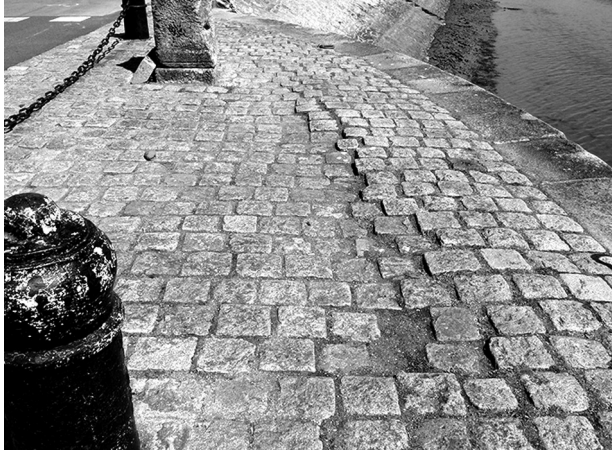
Le danger est augmenté par l'état du quai Cassard qui prolonge la jetée Jacobsen vers Noirmoutier. Le quai Cassard n'a pas été rehaussé en 2009. Il est dans un état délabré. Il est affaissé (photo 3) et des pavés sont disjoints (photo 4) sous lesquels on atteint directement le sable qui se révèle humide. D'où vient cette humidité ? Quel lien existe-t-il entre le quai Cassard et la jetée Jacobsen ? Y a-t-il étanchéité par un bouchon d'argile entre les deux ? Il semble qu'il n'y ait pas de réponse connue à ces questions. Pourtant, s'il y a communication entre le quai Cassard et la jetée Ja-

Photo 3 : Quai Cassard, affaissement de la chaussée en pavés - Photo Paul Bernier

cobsen, la fragilité de cette dernière en est accentuée et une circulation d'eau existe dès maintenant alors que les travaux n'ont que six ans. La restauration du quai Cassard devient urgente.

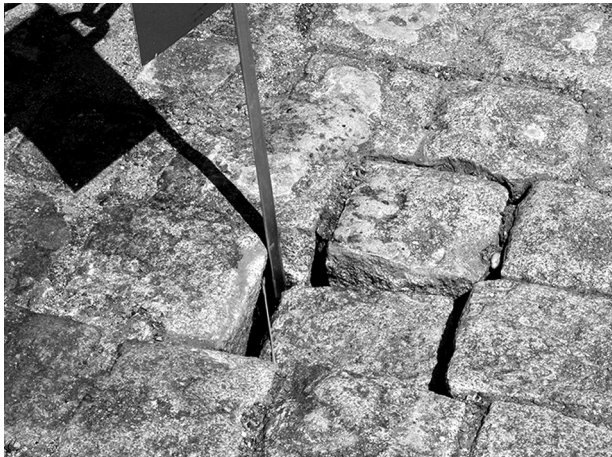
Photo 3 : Quai Cassard, pavés disjoints révélant un sable humide sous-jacent - Photo Paul Bernier

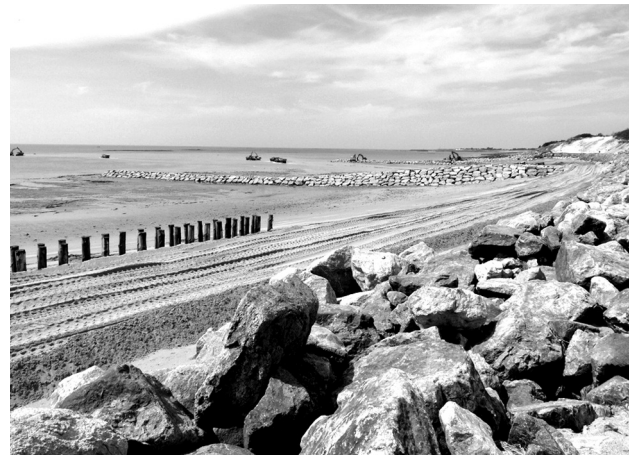
Les épis sont confectionnés avec un cœur de blocs et cailloutis de petite taille au contraire de la périphérie où ils sont assemblés avec une pente à 45°, tandis que le sommet est aplati à l'horizontale. Ils sont de forme sigmoïdale (photo 5) avec une relativement faible hauteur à l'aval ce qui facilite le transit, et ils constituent un relief à l'amont qui, au contraire, bloque le transit.

Photo 5 : Les Eloux, les épis sont élevés et sigmoïdaux près de la côte et aplatis vers la mer - Photo Paul Bernier

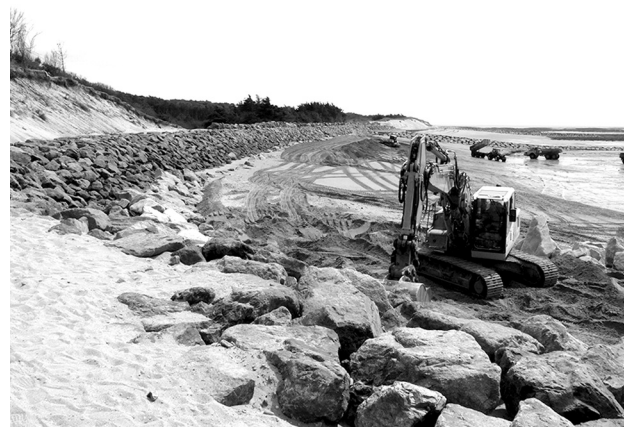
Par ailleurs, l'ancien enrochement, dit temporaire, est conservé et il est renforcé à la base par une nouvelle série de blocs et des apports sableux (38 000 m³) (photo 6) provenant de la langue de sable située en face la plage... Cette langue de sable résulte du courant de retour vers le large qui fait tant problème. Elle est située en aval par rapport au mouvement des eaux que l'on veut circonscrire. Le résultat constitue une perte en sable que

Photo 6 : Les Eloux, nouveaux blocs et apports sableux confortent l'enrochement temporaire (avril 2015) Photo Paul Bernier

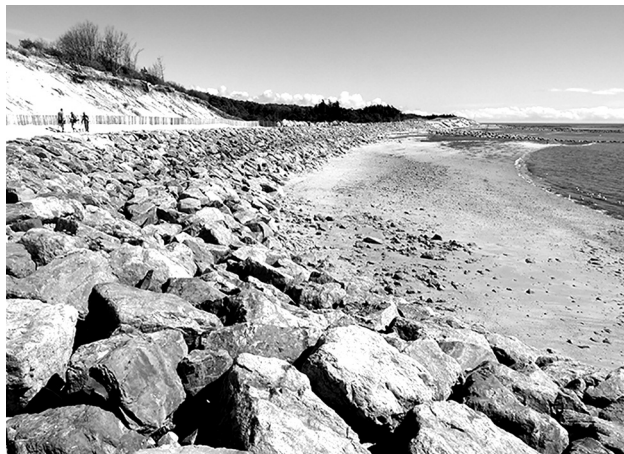
la mer va combler en prenant le sable à la côte et finalement le remettre probablement dans sa situation de départ. En tout cas, trois mois après (août 2015) (photo 7), alors que la période d'été est une période de calme, tout le sable apporté est déjà parti. Par ailleurs, dès l'instant où le premier épi (à Punta Lara) a été installé, on a constaté des déperditions de sable à l'aval, faisant apparaître le bri (appelé glaise localement), cette argile grise compactée, fossile, d'âge flandrien (4 - 5 000 ans) connue en divers endroits de la côte de l'Epine (Luzéronde, Devin, Saint-Jean, Les Peignes,...).

Photo 7 : Les Eloux. Mais le sable est déjà parti après trois mois de calme d'été - Photo Paul Bernier

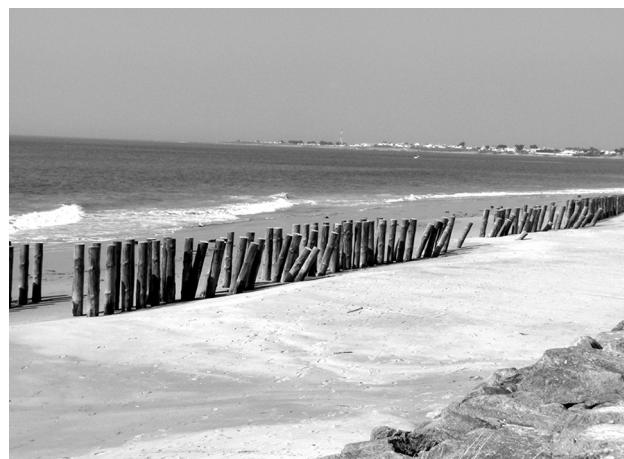
Les pieux, inefficaces aux Eloux, sont efficaces à **Luzéronde** (photo 8), même s'ils ont été malmenés pendant l'hiver 2014/2015. Ils résistent et fonctionnent... en retenant le sable à l'arrière comme à l'avant. Inclinés, ils ont été redressés au printemps.

Photo 8 : Luzéronde. Les pieux résistent et sont toujours efficaces. Ils ont été redressés depuis cette photo (avril 2015) - Photo Paul Bernier

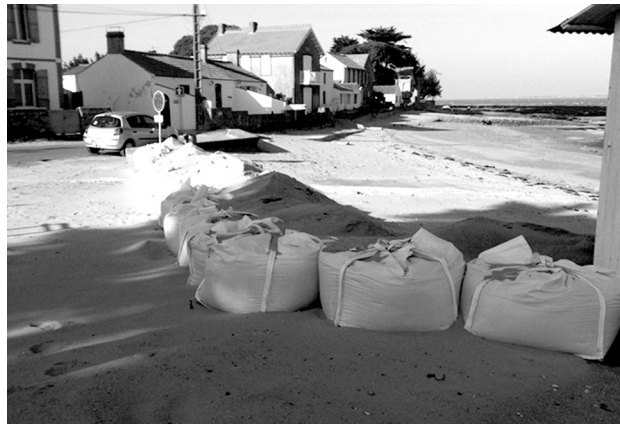
Au Vieil, les apports sableux dans des sacs (photo 9), consolidés par un monticule à l'avant ont montré une certaine efficacité à Mardi Gras et à la Madeleine. Moins exposée que sur la côte ouest, la côte est n'est pas moins sensible car habitée et sans protection naturelle.

Photo 9 : Le Vieil. Défense souple et mobile contre la mer par des sacs de sable et un monticule avant Photo Fanny Potier

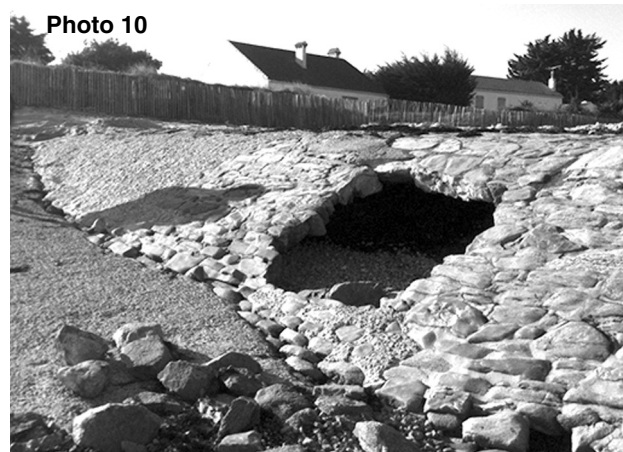
Par ailleurs, en direction de **la Clère**, les épis anciens ont été endommagés (photos 10 et 11). Ces épis, superficiellement maçonnés, mal entretenus, ont éclaté sous l'action des vagues. Sous la surface, le remplissage était vraisemblablement en matériaux de la taille des blocs, des galets ou des graviers. Tout a été rapidement emporté laissant une cavité évidée. C'est, de façon un peu caricaturale, ce qui pourrait advenir de la jetée Jacobsen à défaut d'entretien ! De ce fait, une surveillance accrue du jointoyage de ces épis est nécessaire pour en assurer le bon fonctionnement.

Photo 10 et 11 : La Clère. Les épis anciens maçonnés ont été endommagés pendant l'hiver, mais très vite réparés - Photo Fanny : Potier

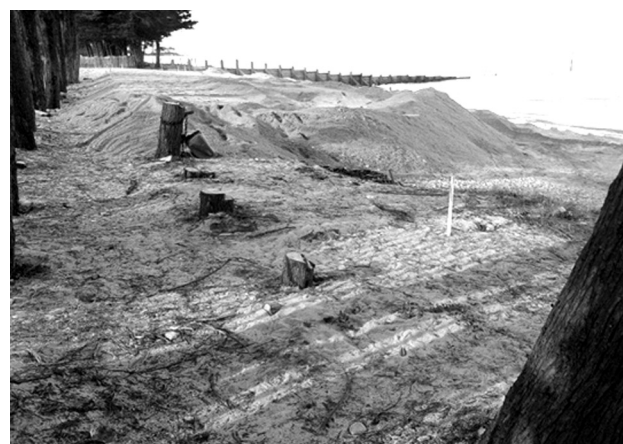
L'érosion intense par vent d'est, **aux Sableaux**, fait que des apports de sable ont été effectués au niveau du camping. Mais on en a profité pour couper quelques cupressus pourtant non attaqués par la mer (photo 12). Pourquoi ? Les arbres sont pourtant une aide pour retenir le sable...

Photo 12 : Les Sableaux. Mais les cupressus n'ont pas été épargnés - Photo : Jean-Jacques Trichet

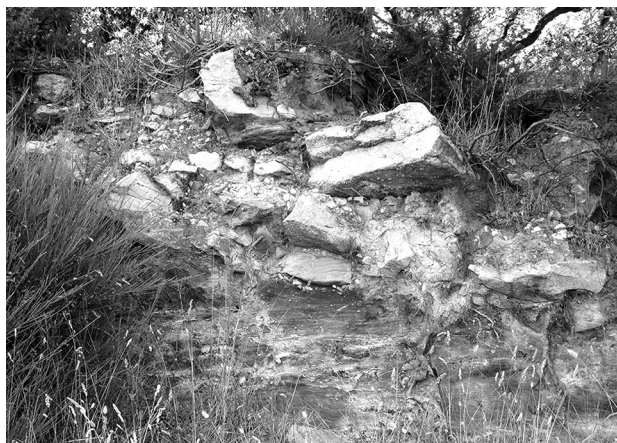
Et le problème de **la pointe entre Saint-Pierre et les Sableaux** reste sans solution. Le risque est pourtant toujours présent. Des blocs peuvent encore tomber (photo 13) sur des personnes situées au-dessous ou des enfants qui courent sur la pente ou, au-dessus, entraîner les passants qui admirent le paysage. Il y a danger ! Les argiles ocre gonflent avec les pluies de l'hiver, puis se rétractent avec la sécheresse. Ces mouvements déstabilisent les blocs qui peuvent tomber.

Rien n'est sécurisé, aucune information n'est donnée sur la situation très précaire du secteur. Il

Photo 13 : Entre Saint-Pierre et les Sableaux. Le danger est toujours présent, non signalé et le secteur non sécurisé

vaut pourtant toujours mieux contrôler la chute d'un rocher dangereux plutôt que de la laisser se faire seule.
