Rapport d'activités 2018-2019 de la Commission Nature et Environnement

Nos dernières observations

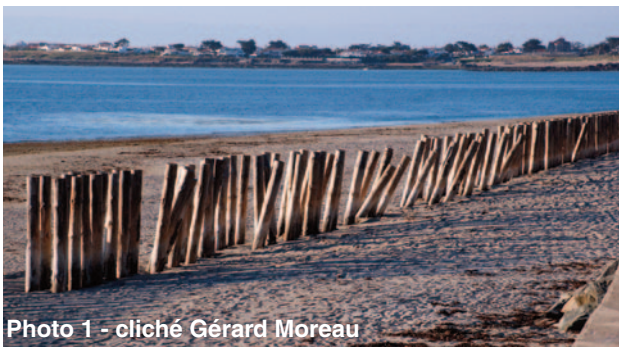
Photo 1 - cliché Gérard Moreau

Fort heureusement, la plage se recharge naturellement parfois très vite. Les pieux hydrauliques jouent bien leur rôle vers le secteur en direction des Eloux, mais beaucoup moins en se dirigeant vers le mur des Sénégalais (photo 1). Pour le moment le déchaussement partiel n'est pas vraiment problématique.

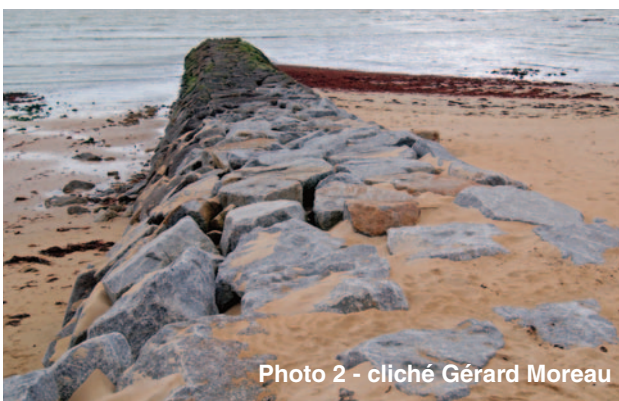
Photo 2 - cliché Gérard Moreau

Aux Eloux, les 6 épis construits en 2014/2015 jouent le rôle positif pour lequel ils ont été mis en place à savoir capter le sable qui provient de la dérive littorale nord/sud. Ce sable remonte bien au nord des ouvrages mais a du mal à rester au sud de ceux-ci (photo 2). La période d'observation est prévue jusqu'en 2020. Actuellement seule la moitié du projet d'origine est réalisée et il est néanmoins nécessaire d'effectuer la deuxième partie le plus

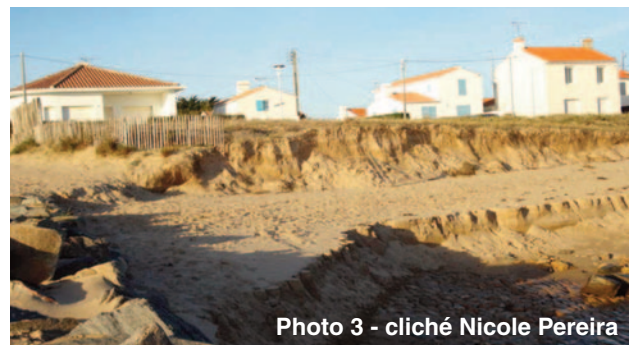
Photo 3 - cliché Nicole Pereira

Après l'espace situé en face de Punta-Lara qui a été fortement attaqué dans les années passées, les désordres apparaissent maintenant au niveau des blockhaus de la Cantine et en direction du secteur de la Cour à la Guérinière. Les forts coefficients du mois de mars ont érodé la dune en laissant apparaître des mini falaises (photo 3) ainsi que l'ancien perré qui est en principe toujours recouvert par le sable. Cette situation a nécessité le rechargement de cet endroit avec apport de sable en provenance du sud de la plage des boucholeurs à Barbâtre et du nord du port de Morin à L'Épine. Une noria de camions a permis d'apporter 2 500 m³ au mois d'avril avant le fort coefficient de marée. Malheureusement les vagues générées par les marées suivantes ont pratiquement enlevé la totalité de cet apport. Mais, que se serait-il passé sans cette opération préalable ?

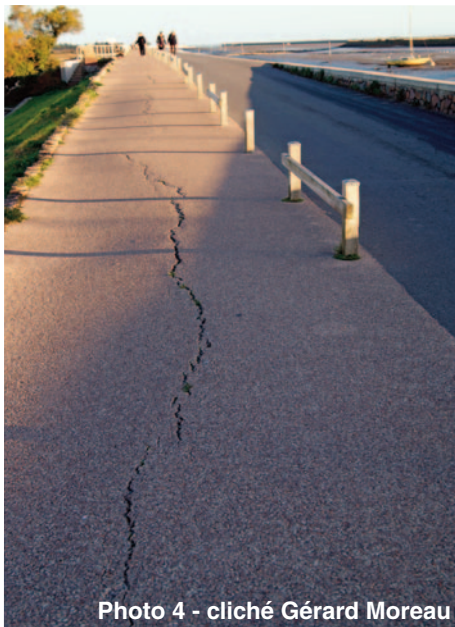
Photo 4 - cliché Gérard Moreau

La jetée Jacobsen a fait l'objet d'entretien et de nettoyage lors du printemps 2019. Ces travaux se sont révélés nécessaires mais ne sont pas suffisants car les buissons continuent de proliférer du côté marais. Les espèces les plus envahissantes sont les figuiers dénombrés au nombre de 6. Nous rappelons que le cœur de l'ouvrage est constitué de sable entouré d'un manchon étroit d'argile. Les travaux doivent être menés en enlevant les racines, faute de quoi la fragilité de la digue restera réelle en permettant les infiltrations d'eau. De même, dès l'entrée du site après le quai Cassard, une fissure apparaît (photo 4) qui s'agrandit d'année en année. Une réparation nous paraît nécessaire.

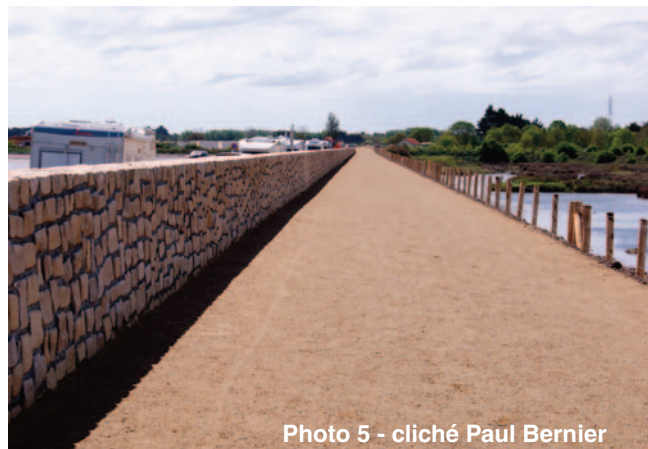
Photo 5 - cliché Paul Bernier

En ce qui concerne la digue du Gois, le chantier a consisté en l'élargissement de la base permettant l'aménagement d'un chemin piéton en haut de digue (photo 5) associé à la création d'un mur bétonné et ferrailé. Ce mur a été habillé de moellons afin de redonner un as-

pect aussi proche que possible de celui de la digue existante. Un batardeau a été prévu pour mise en place uniquement en cas de risque de submersion. Les arbres enlevés pour les besoins des travaux ont été remplacés par de nouveaux implantés en bas de digue.

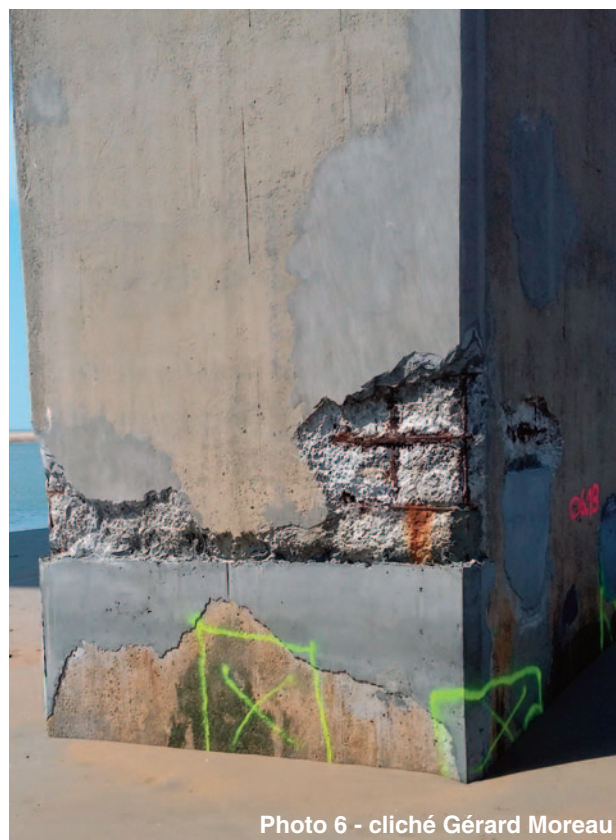
Photo 6 - cliché Gérard Moreau

Les travaux du pont sont en cours depuis plusieurs mois et ont été stoppés pour la période estivale. Ils consistent en une mise à nu des parties fragilisées par la corrosion (photo 6). Après

traitement, un nouvel enduit est mis en place afin d'assurer une étanchéité et une protection pour le futur. Ces travaux d'entretien vont durer plusieurs années.

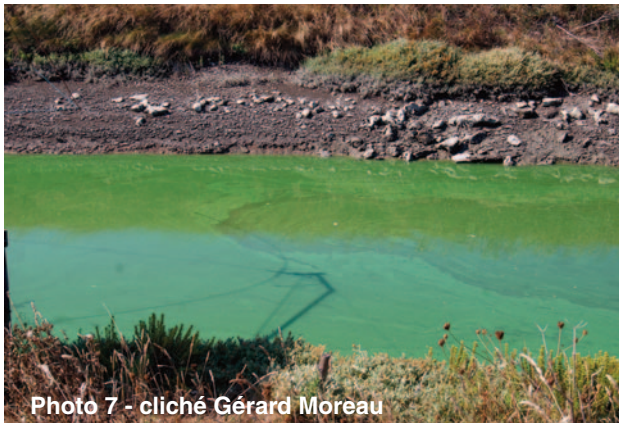
Chacun a pu constater à la fin du mois d'août 2018 une couleur verte tout à fait anormale dans l'étier du Moulin (photo 7).

Les services de la SAUR et la Communauté de Communes, contactés à cette époque, nous ont rassurés en précisant qu'il ne s'agissait pas d'une pollution chimique, mais d'un phénomène d'eutrophisation lié aux pluies importantes du printemps 2018 combinées avec les fortes chaleurs de l'été qui a suivi. C'est en réalité la stagnation de l'eau qui entraîne le non-renouvellement de l'oxygène dissous. Il en résulte une perte de vie aérobie et une transformation de l'environnement. Cette année, le phénomène n'a, fort heureusement, pas été constaté, en tout cas pour le moment.
