L'EROSION ET L'EVOLUTION DU LITTORAL A LA SUITE DES TEMPETES DE L'HIVER 2013-2014

Paul Bernier

au nom de la Commission Nature et Environnement

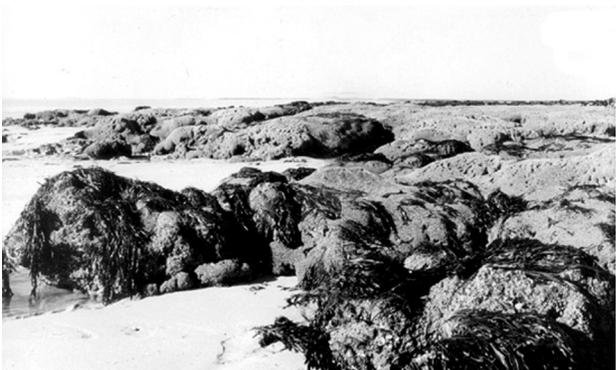
Photo 7 - Installation d'un petit récif, d'environ un hectare, au front de la jetée nord du port de Morin. Avril 1999. Photo Paul Bernier

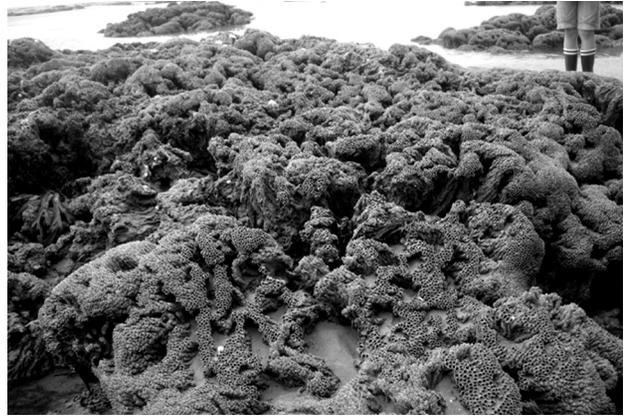
grand récif d'Hermelles (photo 8). On s'aperçoit que ces événements physiques d'érosion-accrétion du sable sont générateurs de vie et qu'il existe une certaine cohérence du fonctionnement de la mer, une interdépendance entre la mobilisation du sable et le développement des organismes vivants. Le petit récif du port de Morin a malheureusement disparu pour des raisons de facilité d'entrée du port.

Photo 8 - Récif d'Hermelles de la Fosse. Photo de détail montrant les tubes jointifs érigés constitués par l'agglutination de grains de sable de l'environnement. 11 avril 2011. Photo Paul Bernier
