A CHAQUE ANNEE SON LOT DE DESORDRES (2014-2015)

Paul Bernier

Président de la commission Nature et Environnement

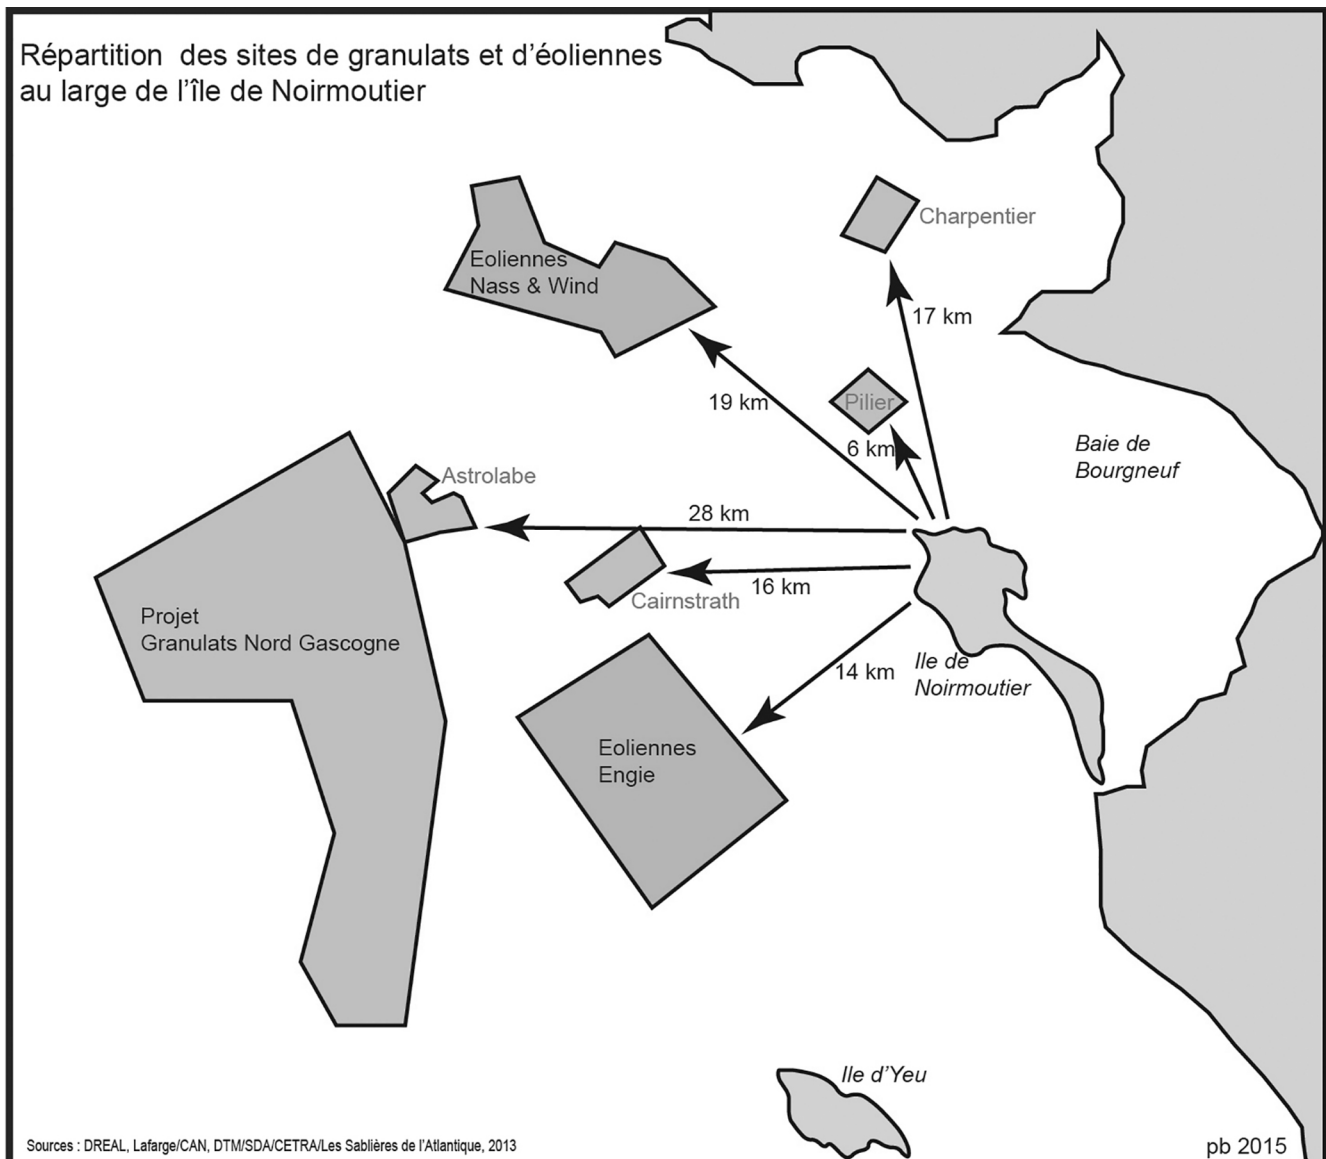
Cet hiver, un nouveau **projet d'extraction de granulats** (photo 14) a fait l'objet d'enquête publique. Comme pour les autres projets nous y sommes opposés. Il est très vaste et c'est toute la côte vendéenne qui est impactée. Nous nous sommes prononcés à l'enquête publique, le 15 janvier 2015 (texte consultable sur notre site internet), contre ce projet qui impactera non seulement l'île de Noirmoutier mais plus encore l'île d'Yeu et le littoral vendéen du sud de Saint-Jean-de-Monts jusqu'aux Sables-d'Olonne.

Il s'ajoute au projet Astrolabe et Cairnstrath dont l'autorisation dépend désormais de la ministre de l'Environnement, le commissaire-enquêteur ayant, hélas, donné un avis favorable. Le secteur d'extraction actuel du Pilier est également indiqué sur la photo 14. Sensé s'arrêter, il est toujours en activité.

Photo 14 : Position des zones d'extraction de granulats et des éoliennes (Graphique : Paul Bernier)
